Retour d'expérience technique sur les
projets d'AEP et d'assainissement de 5
douars dans la région du Sous Massa Draa
(Maroc)

PROJET INTERNATIONAL DU 10/03/18 AU 25/03/18

Nesrine BADJADJ
Melissa LABARRE

Avril 2018

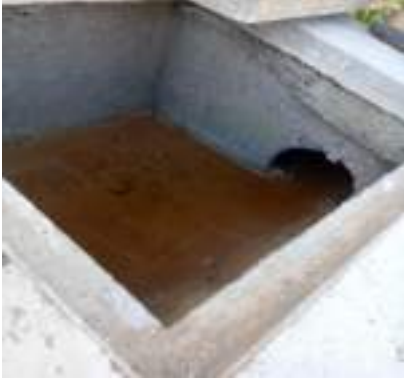
- Le réseau d'AEP ne connaît aucun problème, contrairement au réseau d'assainissement. Plus de 60% des habitations sont raccordées cependant les volumes rejetés restent très faibles, ce qui provoque des anomalies sur le fonctionnement de la STEP.

Photo 1 : Regard avec des effluents stagnants.

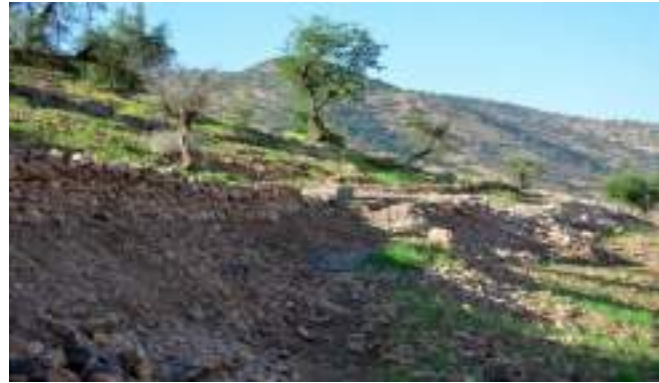
Photo 2 : Collecteur B du réseau avec le problème de contre pente.

- L'un des principaux problèmes rencontrés se situe au niveau de la partie Est du douar à l'endroit où le plus grand collecteur (B) du réseau est installé. L'obstacle rencontré est celui de la faible pente (dites admissible) mais celle-ci représente visiblement une contre pente qui nuit à l'écoulement gravitaire des rejets vers la STEP. De plus, l'absence de débit suffisant entraîne une stagnation des eaux dans le réseau et une remontée de mauvaises odeurs au niveau des regards.

-Par rapport au collecteur B, il faudrait revérifier la pente et refaire le tronçon tout en assurant un minimum de 6mm/m de pente pour favoriser l'écoulement des effluents.

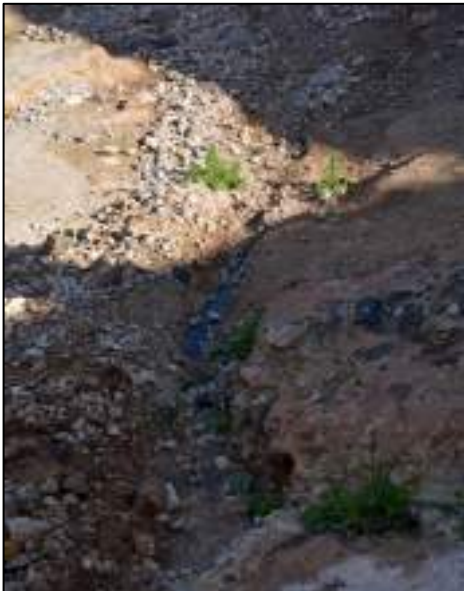
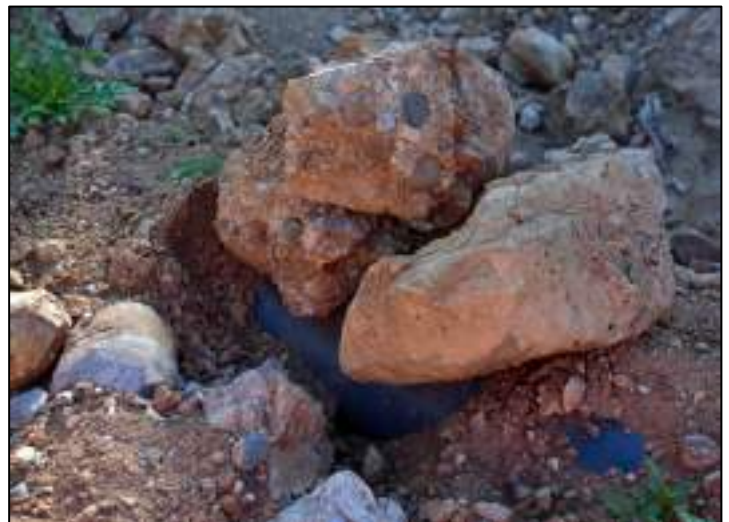
- Une autre remarque est que le réseau n'a pas été suffisamment enterré, le long du collecteur B par exemple les conduites sont mises sous un remblai de pierres et de terre. Ce dernier n'arrête pas de bouger et provoque la non protection des conduites et leurs expositions à la surface. Cela se répète à d'autres endroits du réseau tel que la maison du Rais et à l'approche de la STEP où les conduites sont apparentes et exposées.

Photos 3 et 4 : Exposition des conduites à la surface

-Le fait que le réseau soit sous un remblai de pierre ne présente pas forcément de problème. Cependant pour les canalisations apparentes il faudrait au moins les recouvrir d'un fourreau pour les protéger des UV qui abiment le PVC.

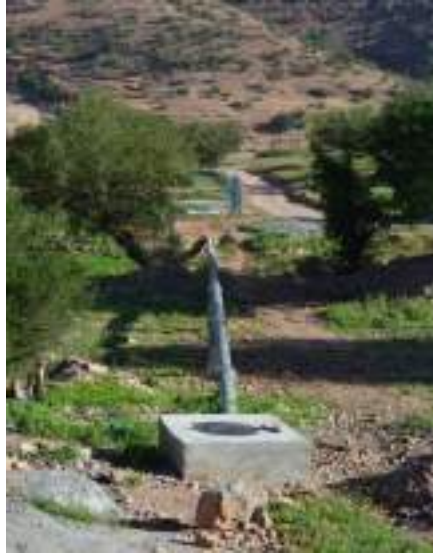
Photo 5 : Conduite à laquelle il manque des vices de fixation

-Les enfants du village ont tendance à jouer avec les vices qui fixent la canalisation en photo 5, il serait important de leur en expliquer l'importance et de le leur interdire.

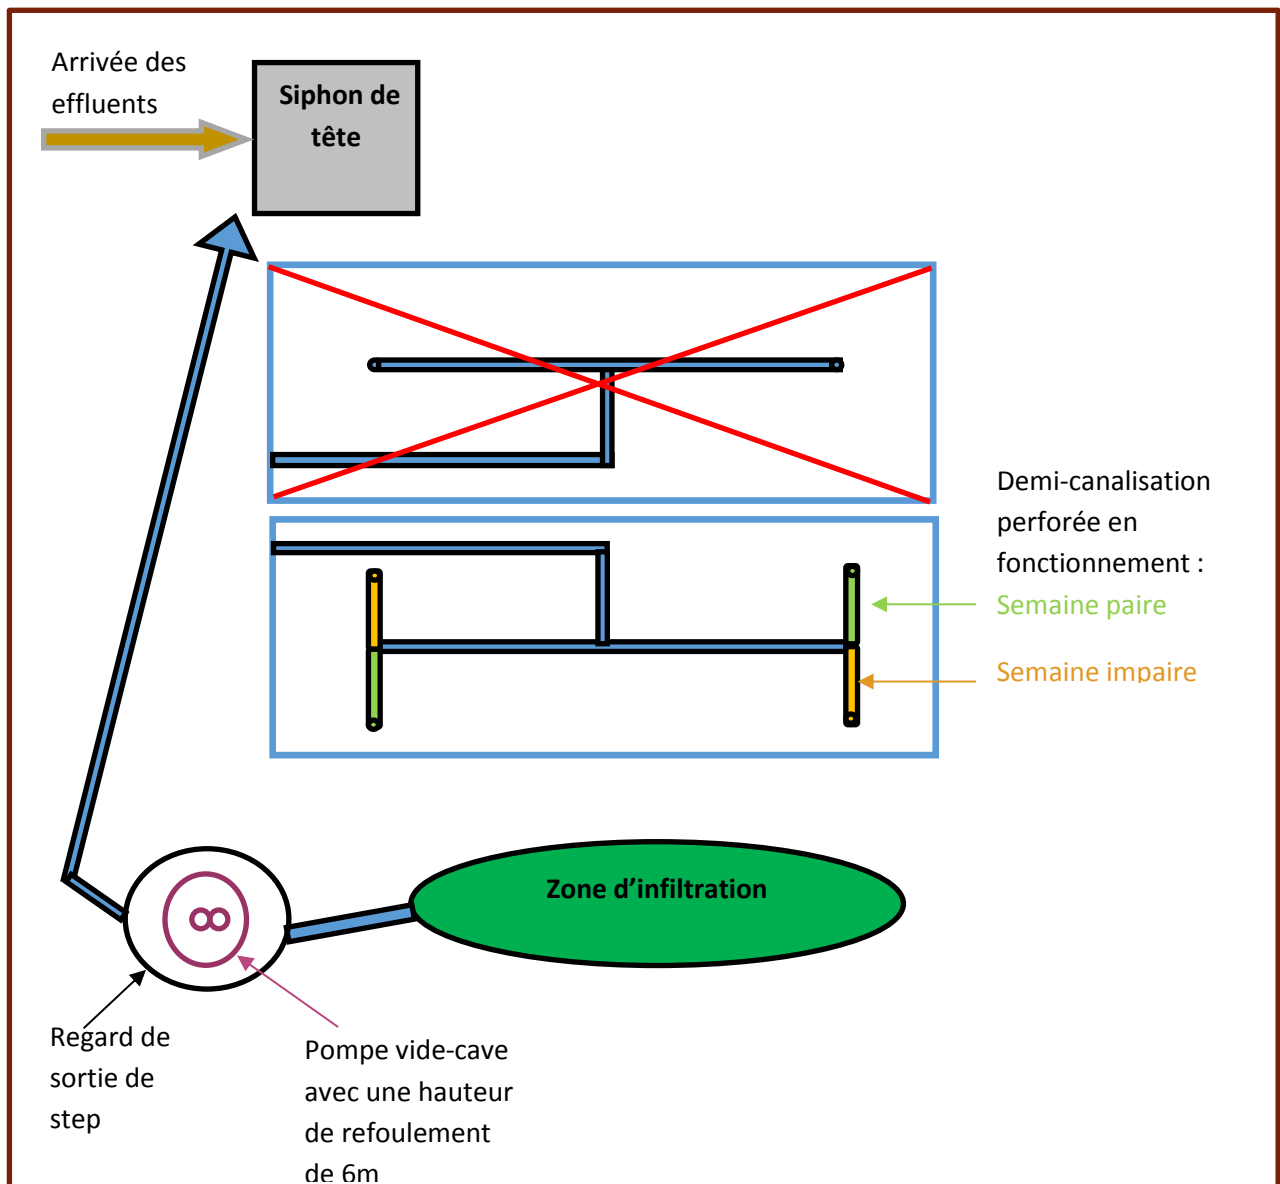
Image 1 : Schéma représentant les propositions d'améliorations à apporter à la STEP actuelle.

-A propos de la station d'épuration dont le fonctionnement n'est pas optimal, l'une des recommandations serait de ne faire fonctionner qu'un seul lit jusqu'à ce que les effluents soient importants. De plus, il faudrait mettre sur le lit en fonctionnement, des goulottes ou des demi-

tuyaux perforés qui seraient déplacés à la main et permettraient une alimentation en alternance. Dans l'image 1 ci-dessous il est possible de considérer l'arrosage du lit par les petites conduites en vert les semaines paires et d'alimenter celles en jaune les semaines impaires. Alternance qui se ferait toutes les semaines. Aussi, afin d'améliorer la qualité des effluents en sortie et de garder les roseaux en eau, une recirculation pourrait être envisagée à l'aide d'une pompe vide-cave d'une hauteur de refoulement de 6m. Une pompe de type eau brute de 200W ou 300W et équipée d'un petit flotteur pourrait être adéquate dans ce cas. Une canalisation en PE de 50mm avec une pression nominale de 16 bars partant du regard où se situera la pompe devra être connectée au siphon de tête (PS : mesurer la longueur entre les 2 ouvrages pour choisir celle de la canalisation).

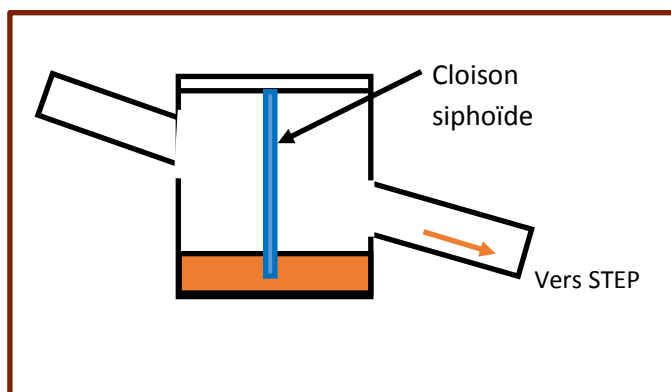
Image 2 : Schéma du branchement siphonoïde à mettre en place au niveau du regard de raccordement de l'école.

-Enfin, les remontées d'odeurs au niveau des fausses septiques de l'école pourrait être atténuées par la pose d'une boîte de branchement siphonoïde au niveau du regard de raccordement à la STEP (cf. Image 2). Il faudrait également mettre dans le regard un fourreau et un câble électrique de 3*2,5 mm² qui amènerait l'électricité à la STEP et qui alimenterait la pompe.

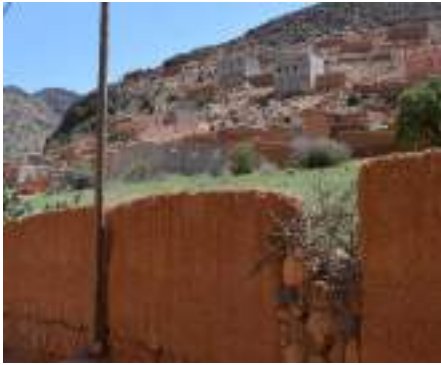
➤ Des maisons ont été construites après la mise en route du réseau et manquent d'eau. L'une des maisons observées est à 6m de dénivelé au niveau de son premier étage, et le 2^e étage est en cours de construction.

Photo 6 : Maisons en construction qui pourraient avoir des problèmes de pression à cause de leurs altitudes

Concernant les maisons construites récemment, il faudrait informer la population du manque de pression qu'elles pourraient rencontrer surtout quand la différence d'altitude avec celle du réservoir serait inférieure à 6 m. Elles devront s'équiper de surpresseur afin d'obtenir une pression satisfaisante aux robinets.

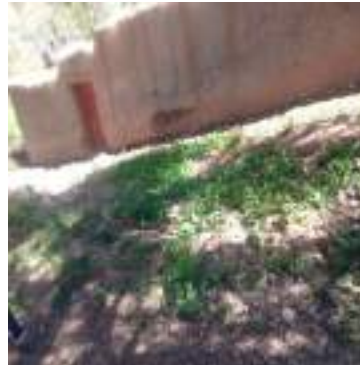
➤ Il existe un tronçon de canalisation sur un chemin en pente sur lequel le technicien ne connaît pas la profondeur du réseau. Il faudrait que l'entreprise en informe le technicien au cas où des travaux seraient envisagés dans cette zone.

Photo 7 : Tronçon sur lequel la profondeur de la canalisation n'est pas connue

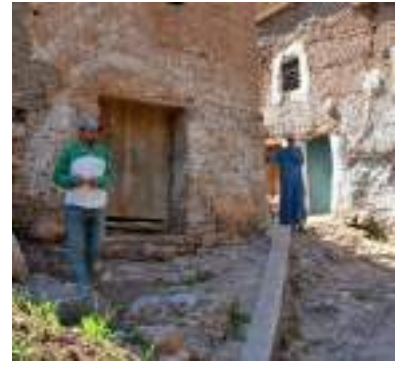
➤ Au niveau de la fin de la conduite d'eau potable, l'un des propriétaires est mécontent du fait qu'une canalisation traverse son terrain, d'autant plus qu'elle gêne le passage de son âne et qu'il aimerait commencer à y construire.

Photo 8: Canalisation traversant la parcelle du particulier mécontent

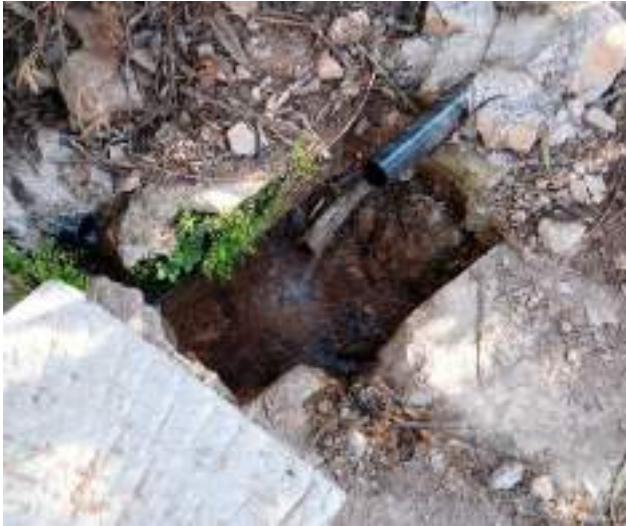
➤ A propos de la source, quelques remarques sont à noter quant au travail de l'entreprise. L'un des captages de la source est à ciel ouvert et non protégé. De plus, l'ouverture du regard par lequel arrivent les deux autres captages de la source entraîne l'intrusion de feuilles et de terre dans le petit réservoir d'eau.

Photo 9 : Captage de la source exposée

-Au niveau de la source, le captage exposé doit être recouvert par un couvercle en béton. Pour l'entrée du réservoir qui reçoit l'eau de la source, il serait important d'y placer une petite grille de protection. Enfin il faudrait boucher l'entrée par laquelle l'eau arrive au niveau du local de la pompe et percer un trou un peu plus haut pour permettre le passage de la sonde.

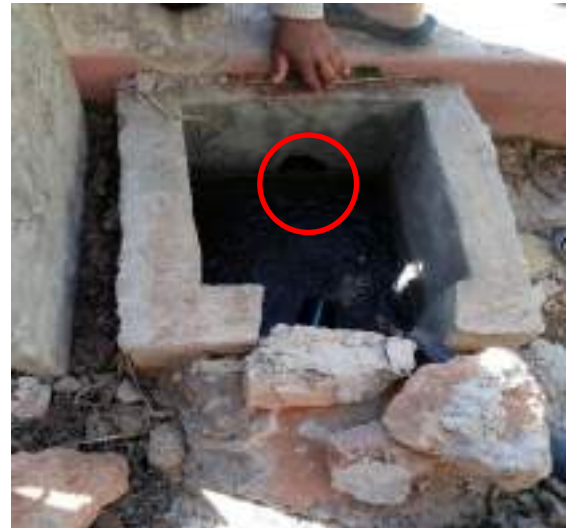
Photo 10 : Entrée de l'eau de source qui mériterait une petite grille au niveau du cercle rouge

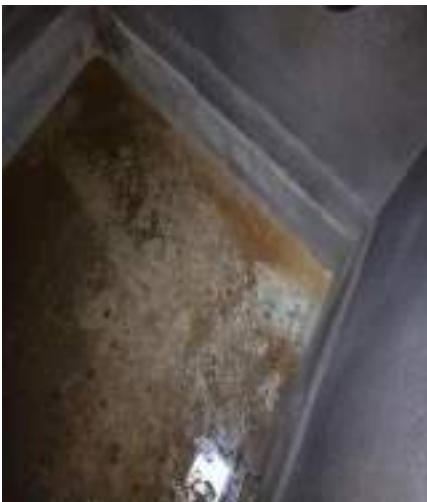
➤ En premier lieu, l'alimentation du compteur électrique de la station de pompage nécessite une carte électronique. Au moment de la visite (le 21 mars), les habitants du village n'avaient pas d'eau depuis 5 jours et s'approvisionnent via des bidons d'eau remplis à la source (cf. photo 13). A noter que le réseau n'avait pas fonctionné pendant 1 mois et que le service de l'eau n'en avait pas été informé.

Photo 11 : Réservoir vide
(21/03/18)

-La carte électronique du compteur n'est rechargeable qu'au douar d'Ighrem. Etant donné la distance entre Idaoulimite et Ighrem, il serait nécessaire de changer le type de compteur ou d'en faciliter la recharge. Ceci est valable pour le douar d'imounarim et pour les prochains projets, éviter ce type de compteur.

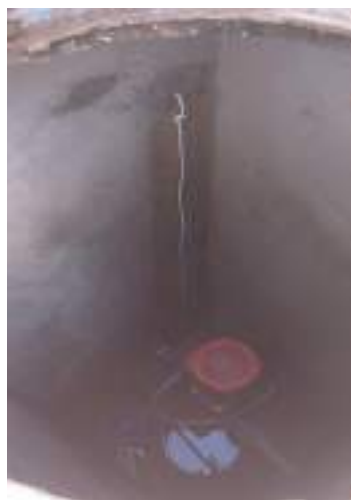
La sonde qui mesure le niveau d'eau du réservoir de la source a été mal placée et cause une entrée d'eau au niveau du local où se trouve la pompe.

Photo 12 : Local de la pompe
avec intrusion d'eau (défaut
de conception)
