Rapport de suivi du forage d'Ankililoaka

Jean XUEREFF – 21 octobre au 6 novembre 2017

Rapport préparé pour Experts-Solidaires en mécénat / bénévolat de compétence

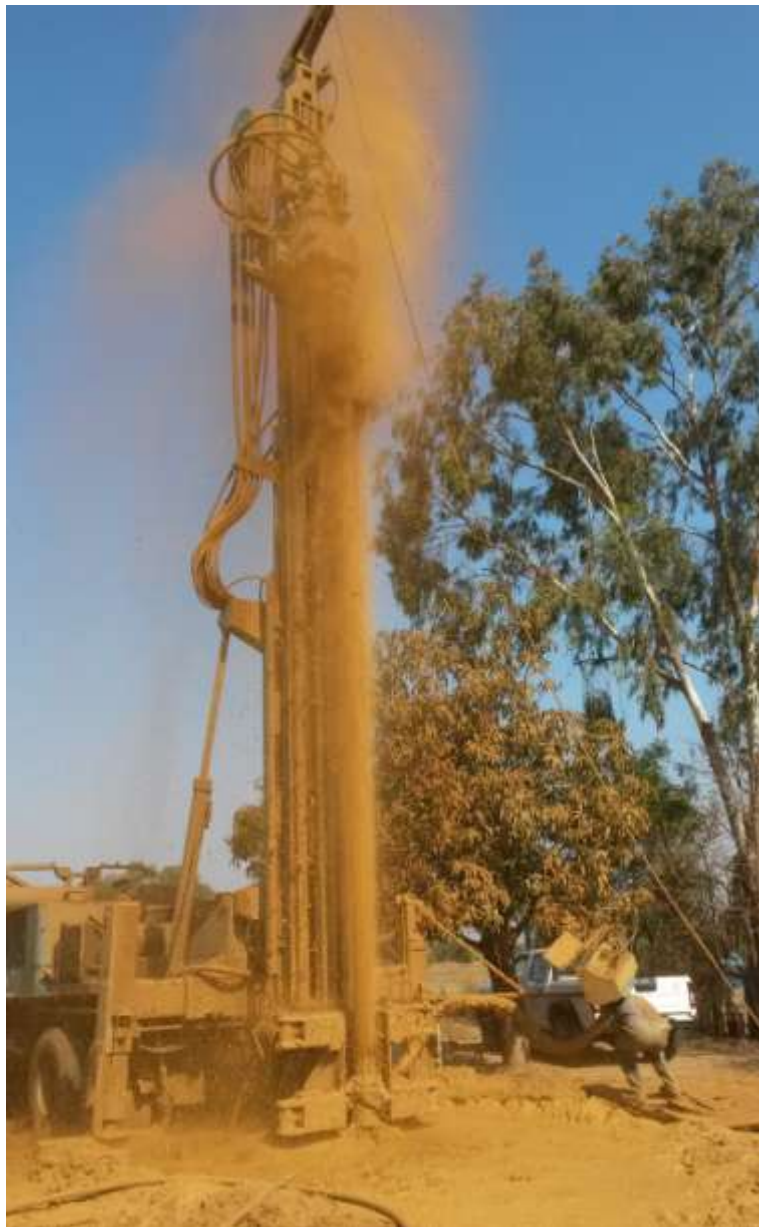
La reconnaissance reprend dans l'après-midi avec un quadri-lame de 140 mm de diamètre (5,5 pouces) qui devrait rentrer plus facilement dans l'argile indurée. La reprise de l'avancement avec les tiges de forage est beaucoup plus efficace pour nettoyer la boue pâteuse en fond de trou (cf photo de couverture du rapport) mais il faut beaucoup ramoner (va-et-vient vertical) pour éviter de boucher l'outil.

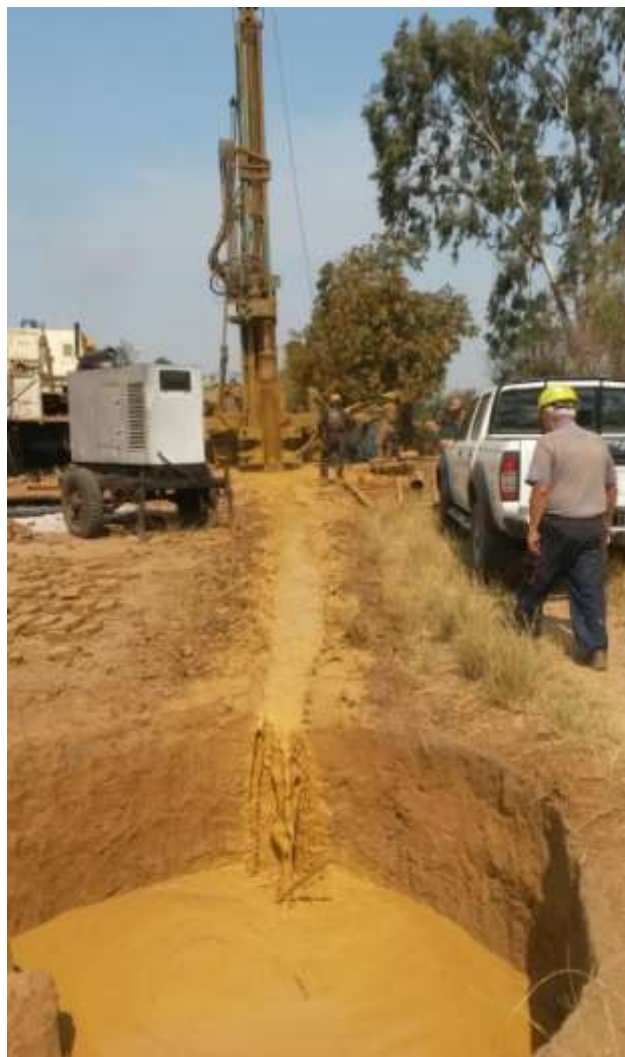
A 27 m de profondeur, un peu de sable réapparaît dans l'argile, avec un peu d'humidité, puis à 30 m, le terrain devient sablo-argileux avec une franche venue d'eau comme le montre la photo suivante :

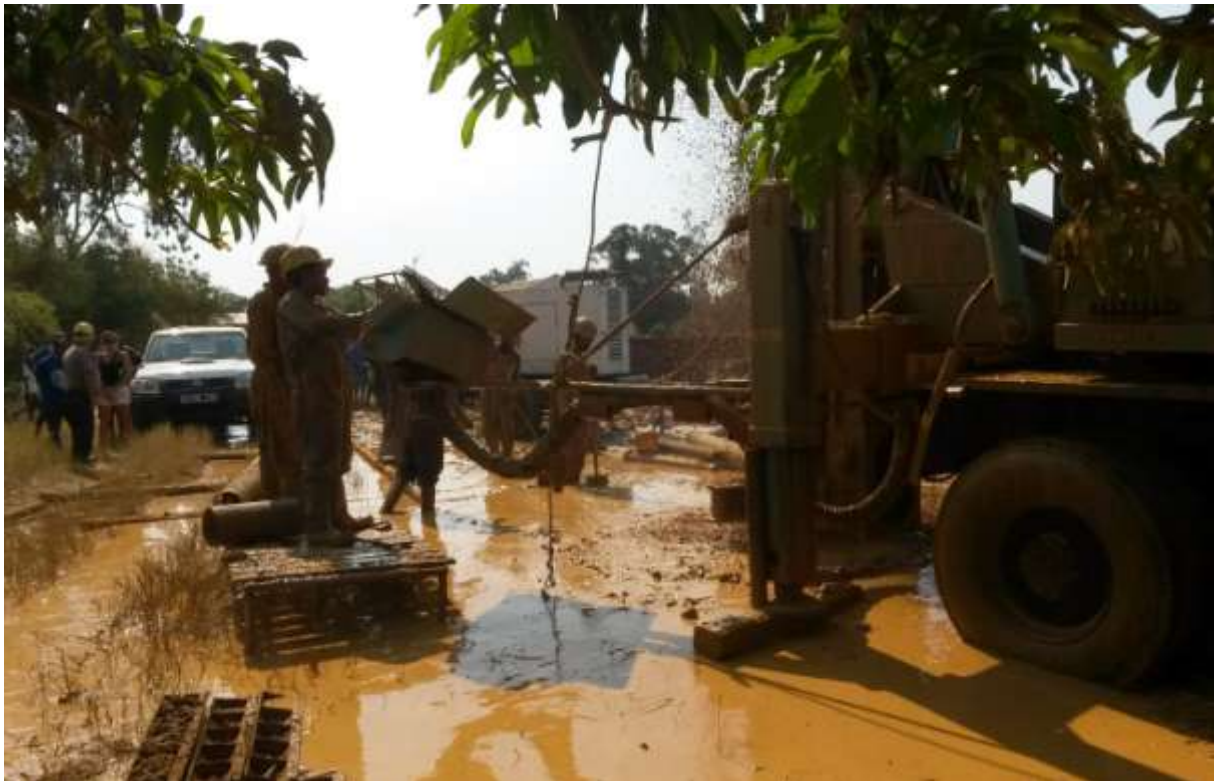
A 38 m, ce sont des blocs calcaires silicifiés de 10 à 15 cm qui sortent avec de gros nodules argileux, ce qui laisse penser qu'on se trouve en fond de dépôt alluvionnaire (peut-être une ancienne zone lacustre). La reconnaissance est alors stoppée à 38,5 m car le risque de coincement des tiges par éboulement devient trop important, le débit d'eau étant très important, comme le montre l'inondation dans la photo suivante :

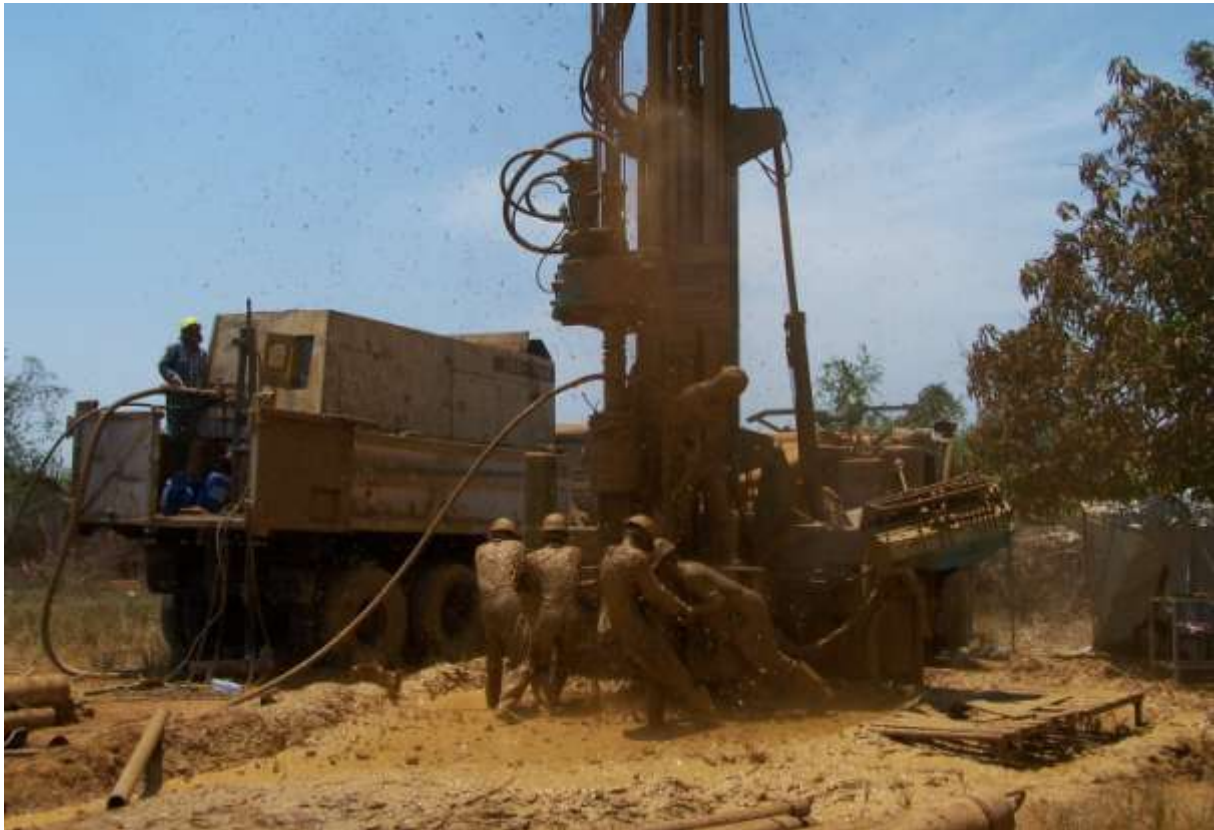
Toute la matinée est occupée à descendre le tubage qui rentre difficilement, car le soufflage a du mal à faire remonter une boue sablo-argileuse assez dense. Il faut louvoyer à l'aide de deux clefs à chaîne qui enserrant le tubage, en forçant à deux sur chaque clef pour effectuer des va-et-vient droite - gauche, tandis que le préposé au soufflage monte et descend le flexible PEHD pour chasser la boue, comme le montre la photo suivante :

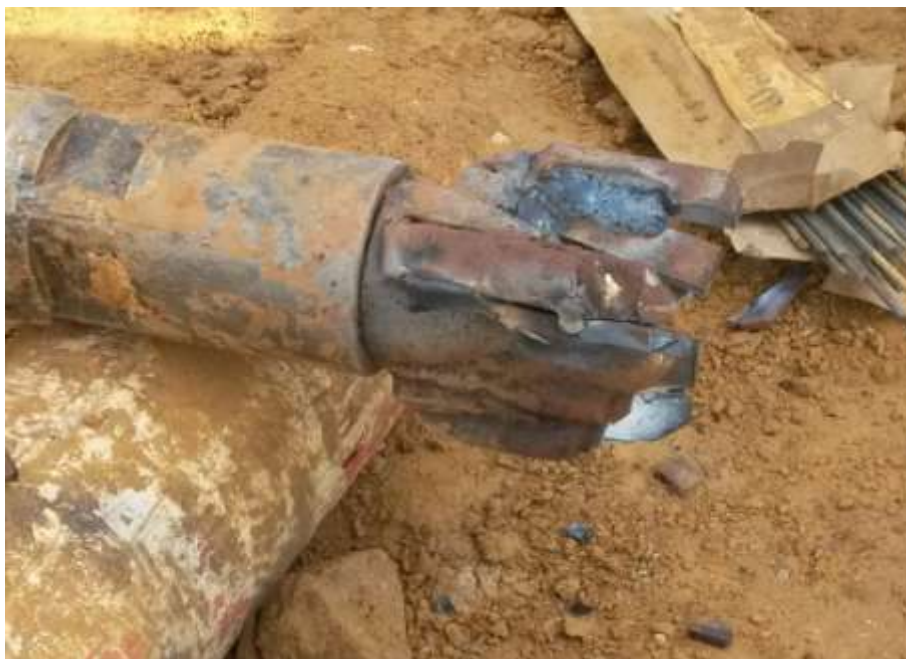
Après avoir hésité à employer un petit tricône, mais il manque un raccord, le forage reprend finalement avec le trilame sur lequel ont été soudés des morceaux de barre d'acier comme le montre la photo suivante :

Et cet outil permet enfin d'avancer dans ces marnes argileuses compactes, qui deviennent légèrement sableuses, avec une vitesse d'un mètre foré en moins de 10 minutes. Malheureusement, l'effort subi au niveau de la tête de rotation provoque la casse du roulement supérieur (un galet est sorti de la cage) alors que le forage avait atteint la profondeur de 47,25 m.

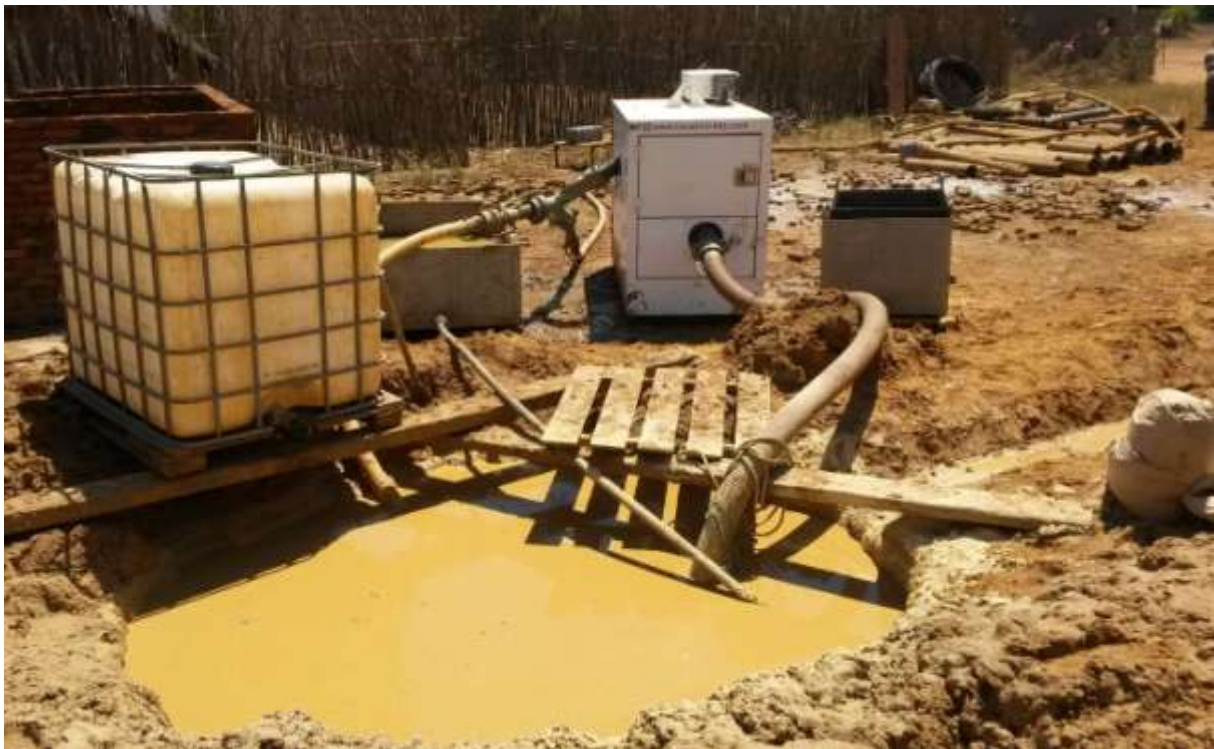
Pendant le test de pompage, l'équipe s'affaire à préparer le circuit de boue en profitant de la présence d'une fosse ayant servi à la fabrication de briques (photo ci-après).

Après avoir versé 6 sacs de bentonite dans le bac à boue pour obtenir une viscosité de 40, la circulation de boue est lancée à partir de 45 m de profondeur malgré des fuites dans le tuyau de refoulement (en arrière-plan sur la photo). Après réparation des fuites, les tiges sont descendues jusqu'à 54,5 m mais à partir de cette profondeur, la circulation s'arrête car la boue ne remonte plus, les pertes de charge étant trop importantes pour cette pompe volumétrique qui a été louée pour l'occasion (il aurait fallu une pompe à pistons).

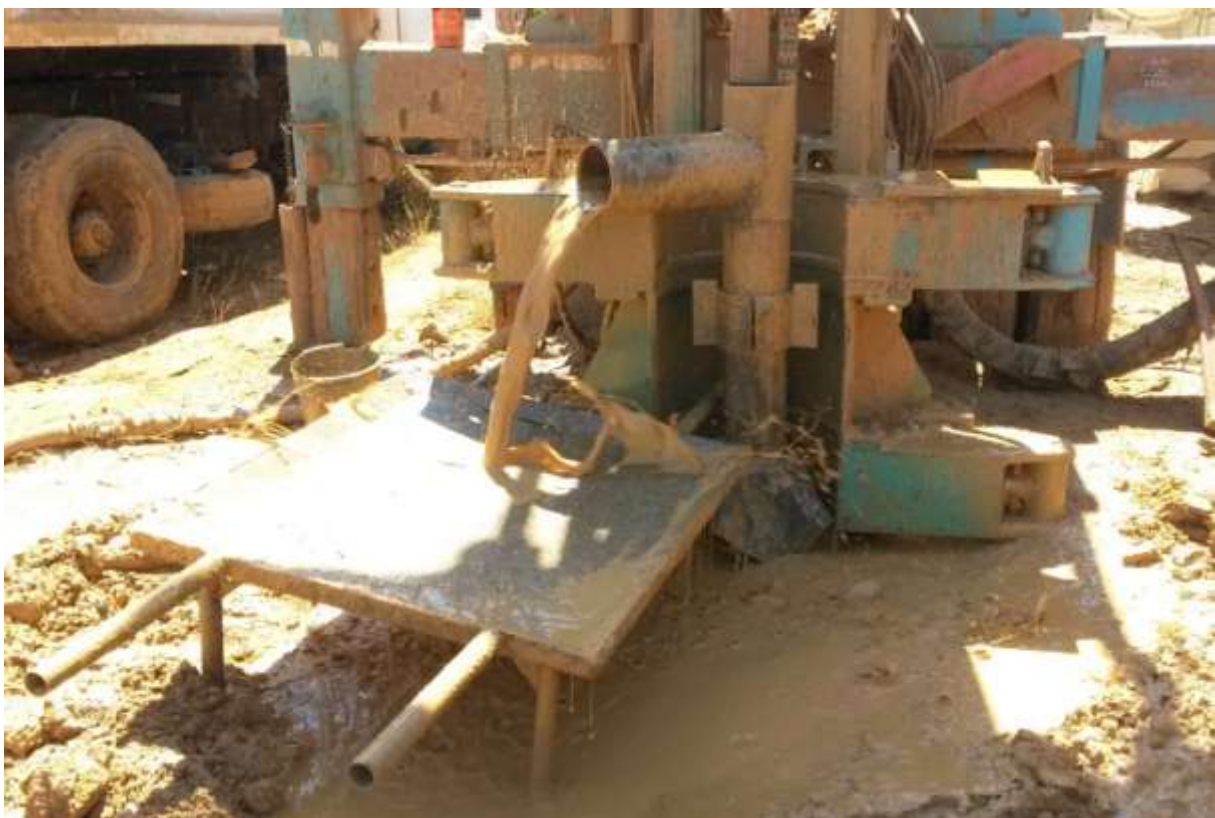
Après avoir descendu le dernier tube, le forage à la boue reprend avec des polymères biodégradables qui permettent d'obtenir une viscosité plus importante. La circulation de boue est bonne à 54,5 m et à partir de 56 m, une goulotte est installée en tête de tubage pour envoyer la boue sur un tamis afin de relever les cuttings (photo ci-après).
