Retour d'expérience technique sur les
projets d'AEP et d'assainissement de 5
douars dans la région du Sous Massa Draa
(Maroc)

PROJET INTERNATIONAL DU 10/03/18 AU 25/03/18

Nesrine BADJADJ
Melissa LABARRE

Avril 2018

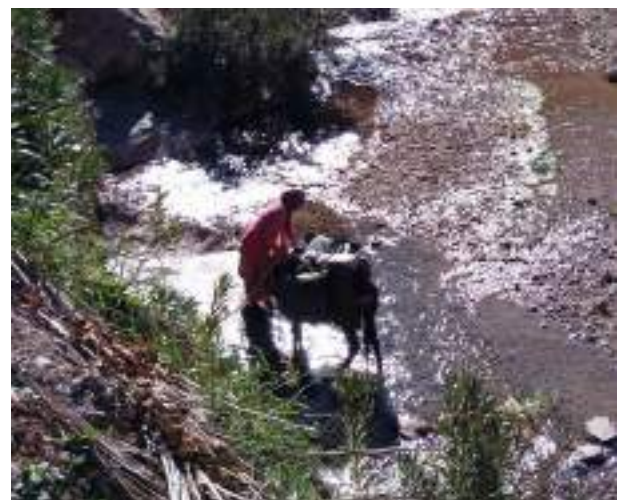
➤ En premier lieu, l'alimentation du compteur électrique de la station de pompage nécessite une carte électronique. Au moment de la visite (le 21 mars), les habitants du village n'avaient pas d'eau depuis 5 jours et s'approvisionnent via des bidons d'eau remplis à la source (cf. photo 13). A noter que le réseau n'avait pas fonctionné pendant 1 mois et que le service de l'eau n'en avait pas été informé.

Photo 13 : Corvée d'eau à la source
